## Feuer nach Schweißarbeiten

Auslöser: Fehlende Kontrolle

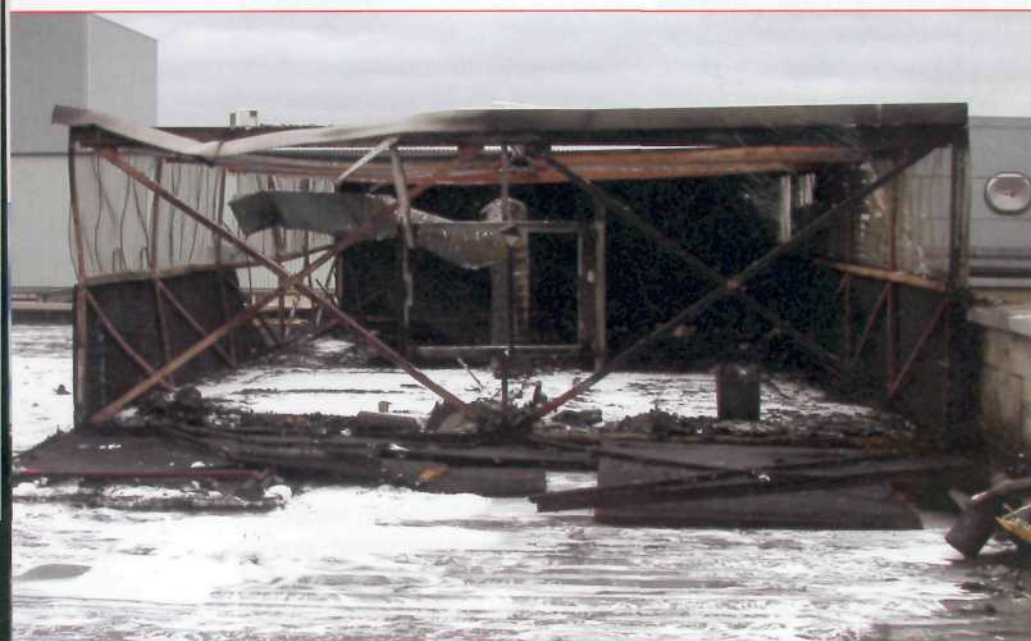
Der Schaden war dennoch enorm. Das Feuer fing im Gehäuse einer Klimaanlage an (**Bild 1**). Durch die darin installierte Frischluftansaugung war der Brandgeruch in die Produktionshalle gelangt.

sich eine Holzwerkstoffplatte der Gehäusewand entzündet. Der entstandene Glimmbrand breitete sich aus, als bereits niemand mehr auf dem Dach war.

**Bild 1:** Das Gehäuse der Klimaanlage nach dem Feuer.

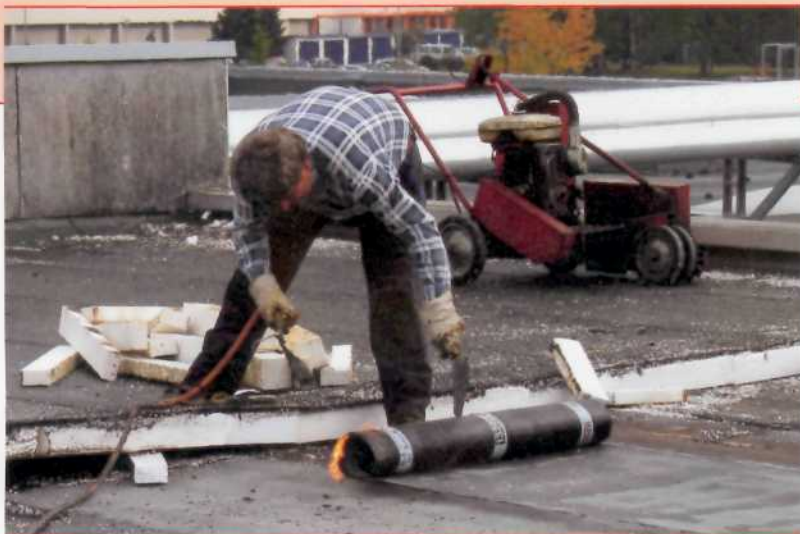
In unmittelbarer Nähe zu dem Gehäuse wurden Bitumenbahnen aufgeschweißt (**Bild 2**). Dabei hatte

**Bild 2:** Schweißarbeiten auf dem Dach.

bahnen des Daches brennbare Materialien im Arbeitsbereich befanden, die nicht entfernt oder geschützt werden konnten, hätten sie eine Brandwache mit geeignetem Löschgerät aufstellen müssen.

In einem solchen Fall muss die Umgebung der Arbeitsstelle über mehrere Stunden in kurzen Abständen kontrolliert werden, um eine Brandentstehung auszuschließen.

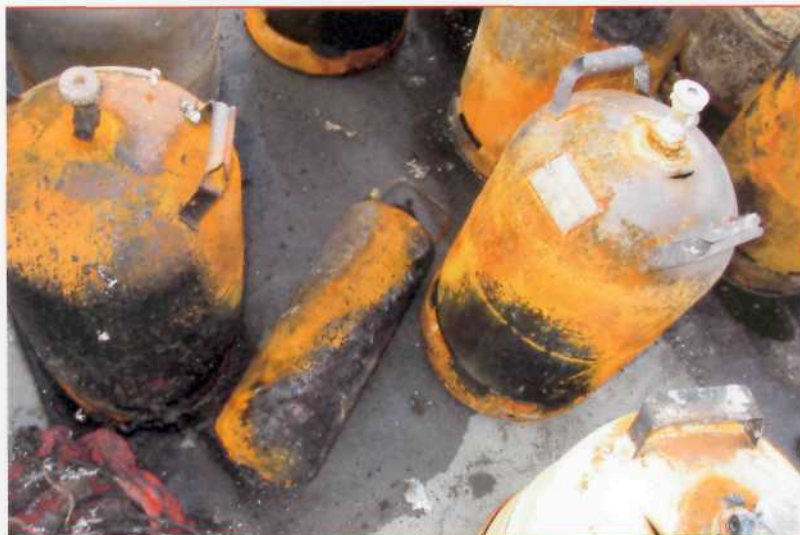
Der Grund für das erhebliche Ausmaß des Schadens befand sich in dem Gehäuse der Klimaanlage: Hier wurden vorschriftswidrig elf Flüssiggasflaschen gelagert, die bei dem Feuer größtenteils aufplatzten und damit auch die bei den Löscharbeiten engagierten Mitarbeiter in Lebensgefahr brachten (**Bild 3**).

Mehrere grobe Fehler haben zu diesem Schaden geführt: Laut TRG 280 (Technische Regeln Druckgase) hätten die Flaschen wegen der Luftkanäle der Klimaanlage nicht in dem Gehäuse gelagert werden dürfen. Außerdem wäre nach dem Schweißen eine sehr viel sorgfältigere Nachkontrolle nötig gewesen. Die Mitarbeiter hatten nicht einmal in das Gehäuse gesehen. Zudem haben sie nur sehr kurze Zeit gewartet, bis sie den Arbeitsplatz verließen. Da sich mit den Holzwerkstoffplatten des Gehäuses und auch den Bitumen-

**Bild 3:** Die Flüssiggasflaschen haben zum Teil Dehnungsrisse.
